Jurnal Teknik Sipil

AUDIT FORENSIK KONSTRUKSI DAN REPAIR PADA GEDUNG AKIBAT BEBAN *UPLIFT*

Jonbi

Anang Kristianto

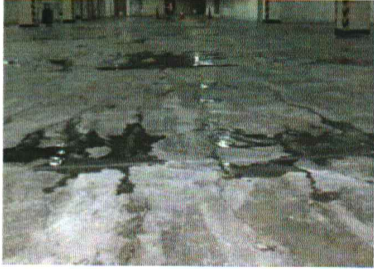
Berdasarkan investigasi pada pelat lantai basement 1 tidak ditemukan kerusakan yang berarti, hanya ada satu balok yang mengalami keretakan. Hasil uji bor, dilaporkan muka air tanah berada pada elevasi -2.75 m sementara basement 2 memiliki elevasi -7.1 m dengan kondisi ini maka gaya *uplift* yang bekerja pada lantai basement mencapai kurang lebih 4 ton/m². Beban sebesar itu tidak memungkinkan ditahan oleh pelat basement yang memiliki tebal minimum 200 mm dengan besar tulangan maksimum d10-100. Pengamatan visual memperlihatkan timbulnya retak pada daerah tertentu di lantai basement 2. Retak yang terjadi menimbulkan masuknya air dari tanah kedalam daerah basement.

<p>Foto slab basement 2 yang mengalami retak di atas memperlihatkan retak pada pelat lantai serta adanya air tanah yang masuk melalui retakan. Selain itu terlihat pelat lantai mengalami chamber sebesar 100 mm akibat <i>uplift</i> yang cukup besar.</p>	<p>Plat LT. Basement 2 As POC-POD/1 -2PO (Lap)</p>

<p>Ø = 12 mm Cover = 30 - 40 mm</p>
<p>Covermeter test memperlihatkan hasil yang berbeda dengan data as-built drawing, pada as-built drawing tercatat digunakan tulangan D10-100, sementara hasil investigasi memperlihatkan digunakan tulangan D12 dengan spasi minimum 160 mm. Sementara itu berdasarkan <i>ultrasonic pulse velocity test</i> mutu beton tercatat minimum sebesar 265 kg/m², sedangkan pada as-built drawing tercatat digunakan mutu beton untuk semua elemen struktur sebesar 350 kg/m²</p>

Untuk mengurangi gaya *uplift* yang terjadi, maka dilakukan penurunan muka air tanah. Ada beberapa pilihan penurunan muka air tanah antara lain melalui dewatering, deepwell dan coring. Berdasarkan pertimbangan biaya dan waktu pelaksanaan maka dipilih coring. Coring dilakukan di 5 titik, ukuran diameter 3 inch dengan kedalaman 40 cm seperti terlihat pada Gambar 5. Berdasarkan uji di laboratorium ternyata air memiliki kualitas layak pakai, sehingga dapat digunakan untuk kebutuhan air gedung tersebut. Cara coring ini ternyata efektif dapat menurunkan *chamber* yang terjadi pada pelat yang semula 100 mm menjadi 25 mm selama 2 bulan,

Mengingat kondisi muka air tanah yang kemungkinan tidak selamanya setinggi pada saat ini maka dapat dilakukan perkuatan dengan menggunakan FRP pada daerah-daerah yang mengalami tekanan yang cukup besar akibat uplift (di tengah pelat, posisinya sesuai hasil output analisis struktur. Pola perkuatan dalam suatu panel seperti terlihat pada gambar 6. Perkuatan sebaiknya dilakukan pada saat muka air tanah telah turun pada ketinggian tertentu sehingga pelat tidak mengalami deformasi berlebih pada saat dipasang FRP.

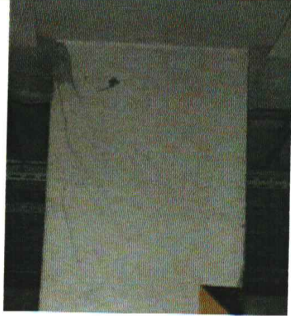
<p>Foto kolom yang mengalami kerusakan, retak miring pada daerah ujung kolom menunjukkan kegagalan geser pada ujung kolom. Seperti diketahui bahwa pada kedua ujung kolom terdapat gaya geser yang cukup besar</p>

<p>Main Bar = 16 - ØD28 mm Cover = 40 - 50 mm Stirrups = 10 mm Distance Stirrups = 110-140 mm</p>

<p>Berdasarkan as-built drawing gambar struktur terdapat perbedaan yaitu: pada gambar ukuran kolom adalah 500 x500 sementara hasil investigasi menunjukkan dimensi yang lebih kecil, untuk jumlah tulangan longitudinal tidak terdapat perbedaan kondisi ini mengakibatkan berkurangnya kapasitas aksial dan lentur kolom dari disain rencana. Hasil investigasi menunjukkan tulangan transversal/stirrup memiliki diameter 10 dengan jarak minimum 110, sementara as built drawing menunjukkan diameter 13 mm dengan jarak 100 mm pada tumpuan dan 200 mm pada daerah lapangan. Kondisi eksisting kolom memberikan kapasitas geser yang lebih kecil dari kapasitas rencana. Mutu beton dari hasil investigasi menunjukkan kekuatan paling besar 260,9 kg/cm² sementara pada as-built drawing disebutkan menggunakan beton dengan mutu K-350 atau 350 kg/cm²</p>

Kapasitas aksial kolom terdapat perbedaan sebesar 32.2% (357 ton dan 527 ton) dari kapasitas yang seharusnya seperti tergambar pada as-built drawing, begitu juga dengan kapasitas lentur kolom terdapat perbedaan hingga 28.5%. Dimensi dan jarak tulangan transversal yang berbeda memberikan perbedaan juga dalam kapasitas gesernya dengan nilai yang tidak jauh berbeda. Kondisi ini mengakibatkan terjadi retak geser seperti yang terlihat pada pengamatan visual. Berdasarkan hasil dari model analisis struktur akibat beban mati berat sendiri dan beban hidup sesuai standar SNI pada dasarnya kekuatan kolom masih mencukupi, kemungkinan kegagalan geser yang terjadi pada kolom adalah akibat akumulasi beban gempa yang terjadi sebelumnya dan juga kesalahan pada waktu pembuatannya

Berdasarkan hasil analisis kekuatan akibat beban gempa, tidak diperlukan perkuatan khusus untuk kolom. Perkuatan diberikan untuk kolom yang telah mengalami kerusakan akibat kegagalan geser. Gambar 7. memperlihatkan posisi perkuatan pada kolom. Perkuatan dilakukan pada daerah ujung atas dan bawah kolom, dimana terdapat gaya geser yang cukup besar. Perkuatan dapat memberikan kekangan yang cukup sehingga memberi kemampuan kolom untuk mencapai kapasitas maksimumnya tanpa mengalami kegagalan pengekangan maupun geser.

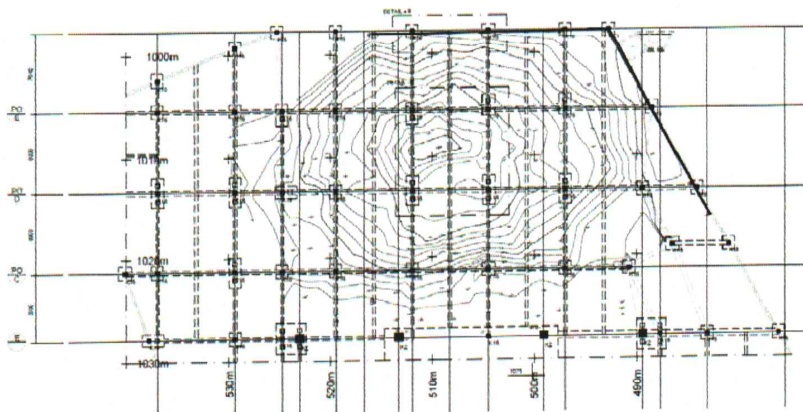
Gambar 2. Kontur Pelat Lantai Basement 2

Hal lain adalah terjadi *chamber* sebesar 100 mm pada pelat lantai basement 2 seperti terlihat pada gambar kontur berikut sebagai hasil pengukuran di lapangan.

Chamber yang berlebih pada spot tertentu menunjukkan bahwa gaya uplift tidak sama di segala bidang pelat lantai. Kondisi ini memerlukan penanganan masalah drainase selain analisis kekuatan pelat lantai akibat tekanan air.

Analisis elemen hingga menggunakan software akibat kombinasi beban mati, hidup dan beban uplift yang diasumsikan terjadi merata pada seluruh bidang kontak lantai basement menghasilkan *chamber* maksimum sebesar 6 mm. Hasil pengamatan di lapangan menunjukkan bahwa *chamber* maksimum yang terjadi 100 mm. Kondisi ini terjadi karena pelat tidak didesain akibat kemungkinan terjadinya beban uplift yang cukup besar sehingga mengalami *chamber* yang berlebih. Selain itu tekanan air yang tidak merata pada seluruh lantai basement 2 mengakibatkan terjadinya deformasi atau retak yang tidak merata. Gambar 3. menunjukkan *chamber* yang terjadi pada pelat lantai akibat beban uplift

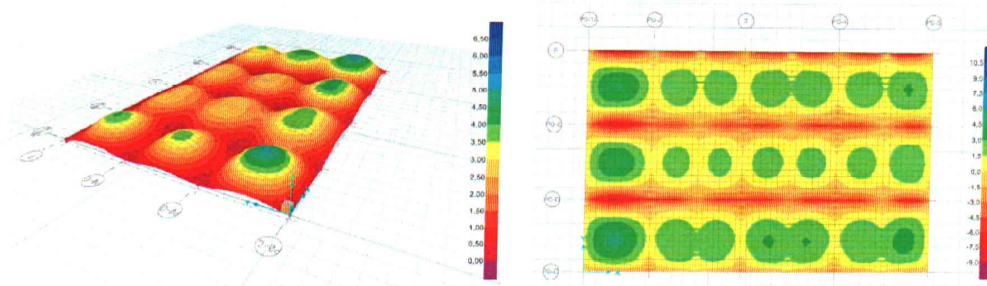
Gambar 3. Chamber Pada Pelat Akibat Kombinasi Beban Gravitasi Dan Uplift Dan Tegangan Yang Terjadi Pada Lapisan Atas Slab.

yang merata. Spot yang berwarna hijau menunjukkan chamber maksimum yang terjadi akibat beban uplift.

Selain itu dari hasil analisis tegangan yang terjadi dapat dikatakan bahwa pelat telah mengalami retak akibat terlampauinya kapasitas tarik dari pelat. Hal ini dapat dilihat dari hasil analisis tegangan. Daerah yang berwarna hijau menunjukkan terjadinya tegangan tarik yang berlebih dan melampaui kapasitas tarik dari beton mutu 265 kg/cm². Analisis ini membuktikan terjadinya retak-retak serta masuknya air tanah pada lantai basement 2 pada pengamatan visual sebagai akibat kapasitas tegangan tarik pelat lantai basement yang telah terlampaui. Hasil analisis didapatkan bahwa penulangan tulangan pelat sebesar d12-100 diperlukan untuk daerah tertentu, sementara itu hasil covermeter test memperlihatkan jarak tulangan diameter 12 mm yang lebih renggang daripada hasil analisis. Kondisi ini tentunya memerlukan perkuatan sehingga diharapkan pada saat terjadi beban uplift maka tulangan pelat tidak mengalami deformasi berlebih yang pada akhirnya menjadi retak sebagai akibat terlampauinya kapasitas tarik dari beton.

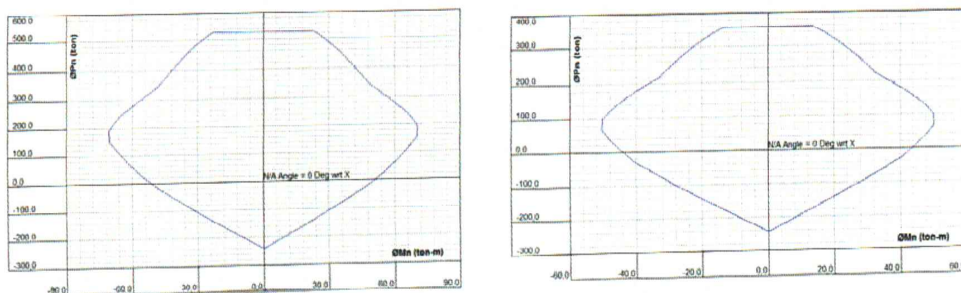
Gambar 4. Diagram Interaksi Kolom Sesuai As-Built Drawing dan Diagram Interaksi Kolom Sesuai Investigasi Kondisi Eksisting

Investigasi kerusakan pada kolom sesuai dengan hasil pengamatan hanya terjadi pada kolom di lantai basement 2. Pada lantai di atasnya tidak dilaporkan terjadi kegagalan dalam bentuk retak ataupun lainnya. Elemen struktur kolom gedung perkantoran dapat digolongkan menjadi dua bagian, yaitu kolom-kolom yang menahan beban dari lantai basement hingga lantai atap dan kolom-kolom yang bekerja menahan beban hanya dari lantai basement hingga lantai dasar. Kolom yang mengalami kerusakan adalah kolom yang hanya menahan beban dari basement hingga ke lantai dasar sehingga kolom tersebut tidak memikul beban yang terlalu berat. Berdasarkan hasil pengamatan visual maupun investigasi dengan menggunakan *covermeter test* dan *ultrasonic pulse velocity test* memperlihatkan bahwa kapasitas eksisting kolom dalam menahan beban yang bekerja lebih kecil dari kapasitas seperti yang digambar pada as-built drawing (kapasitas disain kolom). Hasil analisis diagram interaksi kolom menunjukkan perbedaan yang signifikan seperti terlihat pada gambar berikut

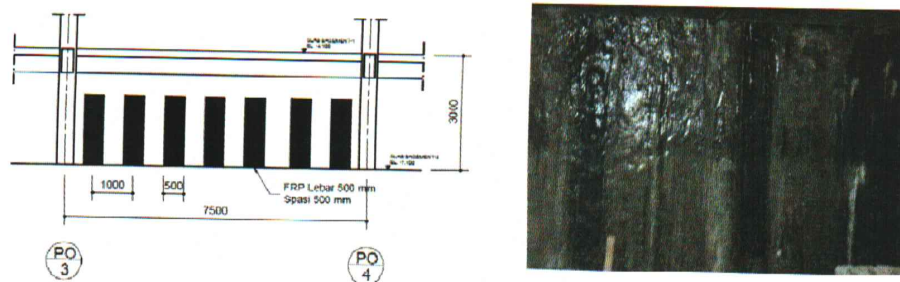
Gambar 8. Perkuatan Retaining Wall Dengan FRP

Retaining wall menahan beban lateral tanah serta air yang berada di sekitar dinding, pada dasarnya beban terbesar berada pada dasar retaining wall. Pada gedung ini retak yang terjadi berada pada jarak lebih kurang 30 cm dari pelat basement. Kondisi muka air tanah yang cukup tinggi mengakibatkan tekanan berlebih pada dinding sehingga mengalami retak pada sisi dinding dalam akibat tegangan tarik beton yang melampaui kapasitasnya. Selain itu kondisi eksisting tulangan yang terlihat kurang dari seharusnya (yang tertera di as-built drawing) membuat terjadinya kegagalan lentur pada dinding.

Berdasarkan hasil analisis model dinding penahan tanah (*retaining wall*) maka diperlukan perkuatan lentur untuk meningkatkan kapasitas lentur dinding sehingga diharapkan mampu menahan beban lateral tanah maupun air tanah yang bekerja pada dinding. Perkuatan *retaining wall* dengan FPR untuk meningkatkan kapasitas dinding penahan tanah eksisting seperti terlihat dalam Gambar 8.
